Urdhëresë

Lënda: Mbi masat për sigurinë e urës në digën Çengelaj.

## RAPORT PARAPRAK

INSPEKTIMI NË TERREN I OBJEKTIT:  
URA MBI DIGËN ÇENGELAJ, BASHKIA PEQIN

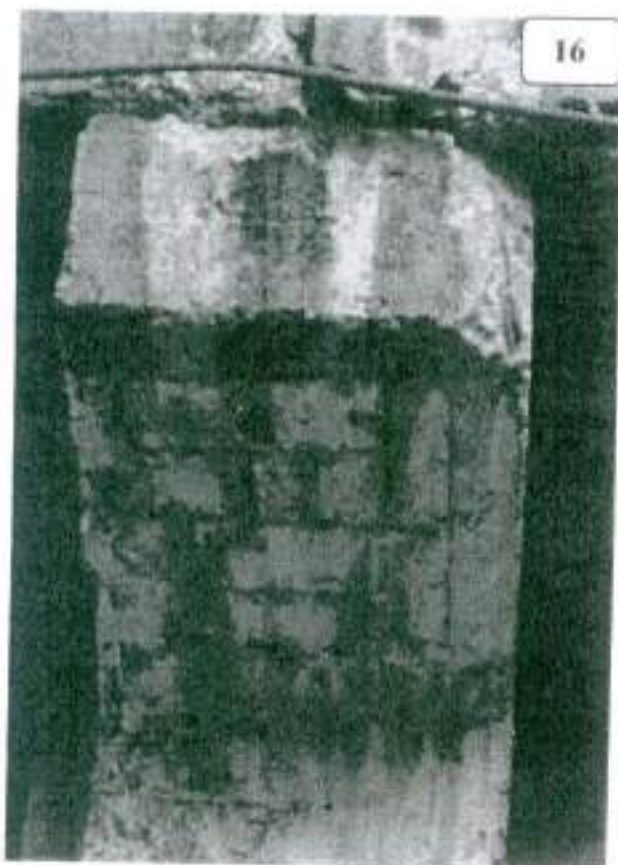
16

Betoni në të gjithë veprën ka degradim si efekt i kohës së gjatë të shfrytëzimit si cilësia e materialeve dhe zbatimi i punimeve, në ato vite të ndërtimit të veprës (foto 16,17,18,19,20,21,22).

Në disa zona në trurët e urës, soletonet, konsolat, vërehen efekte të korrodimit të hekurit të këtyre strukturave (foto 16,17,18,22,23).
