Urdhëresë

Lënda: Mbi masat për sigurinë e urës në digën Çengelaj.

## RAPORT PARAPRAK

INSPEKTIMI NË TERREN I OBJEKTIT:  
URA MBI DIGËN ÇENGELAJ, BASHKIA PEQIN

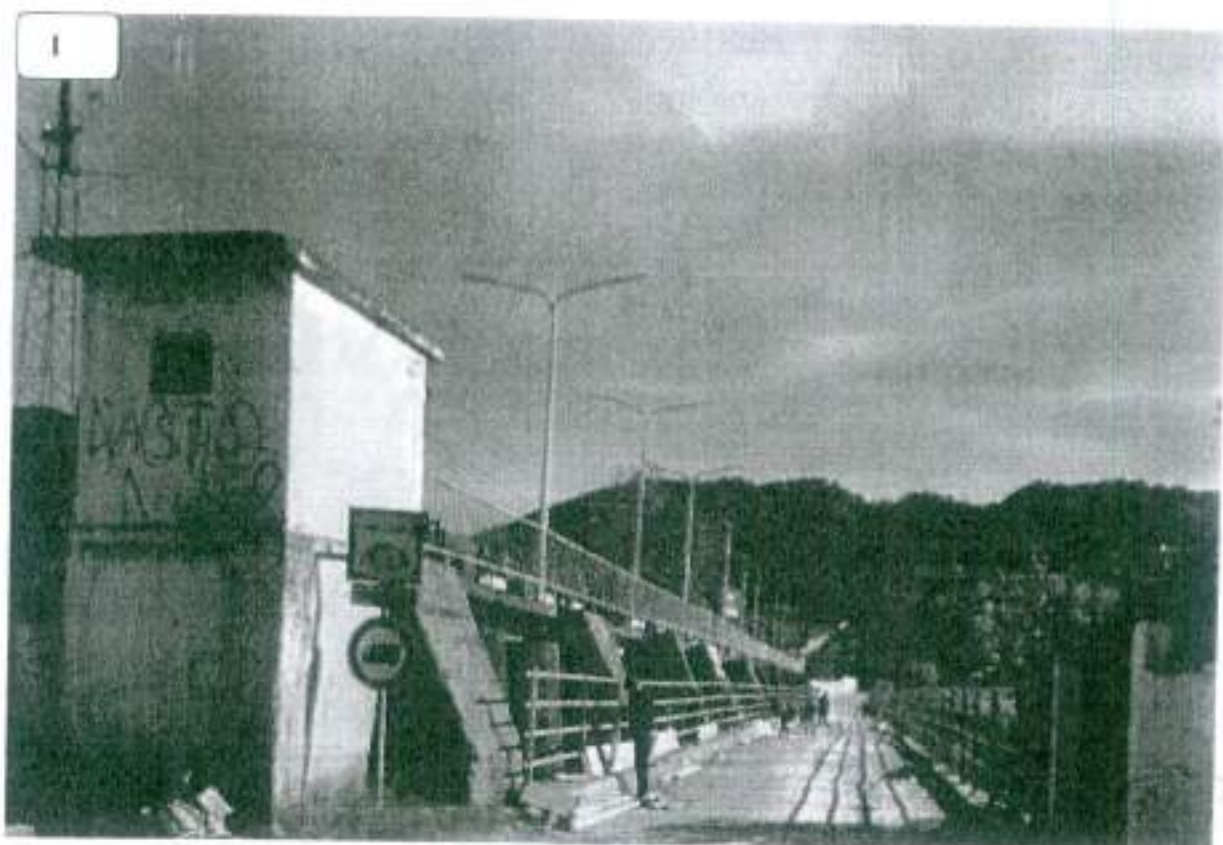
Aktualisht në këtë urë kalojnë makina të tonazheve të larta, çka bie ndesh me urën e cila nuk është projektuar për kategori të tonazheve të larta por vetëm për shfrytëzimin e veprës deri në tonazh 3.5Ton, sipas dhe tabelës së vendosur në hyrje të urës (foto 1,2).

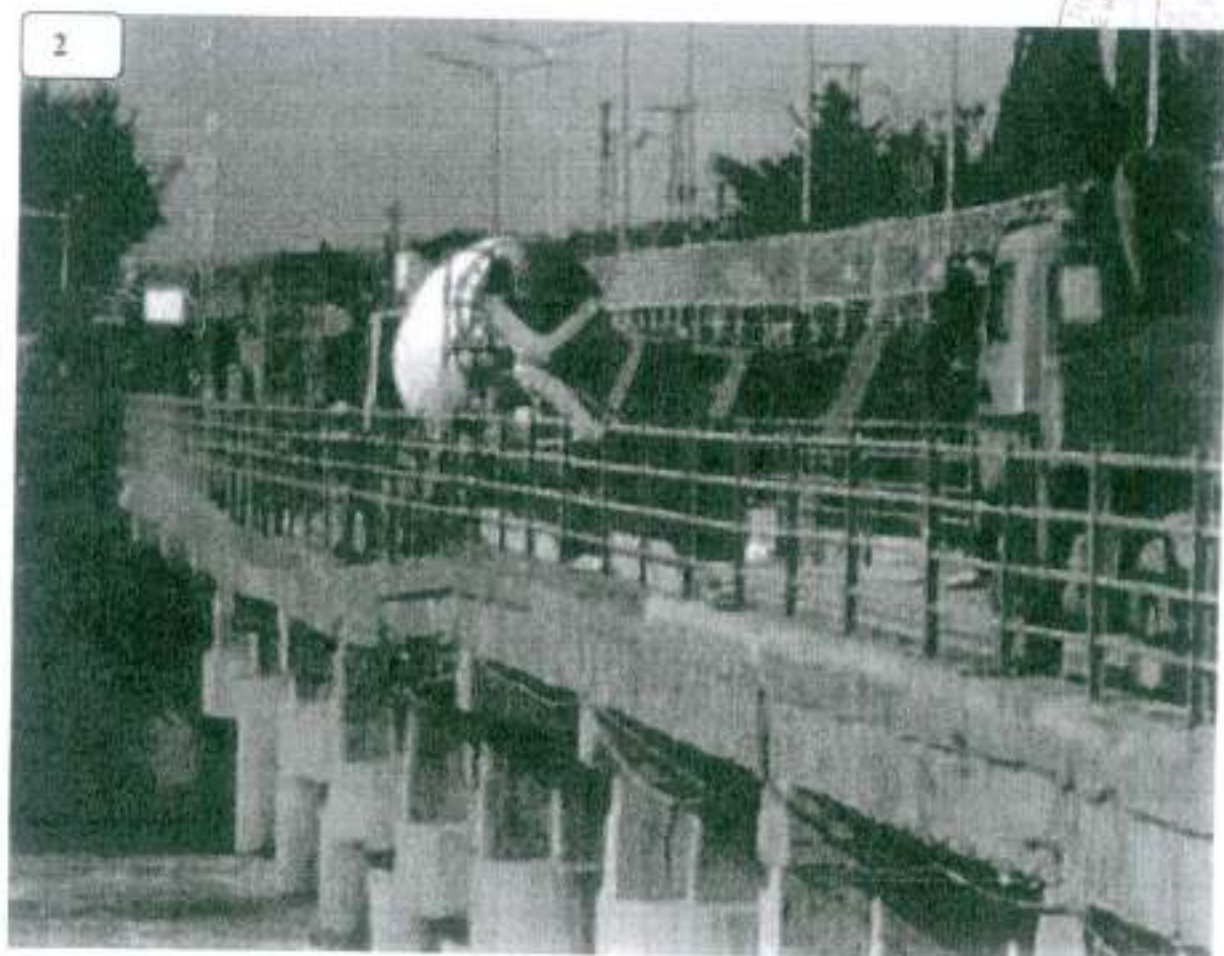
Pilat me nr. 4, 5, dhe 6 janë të dëmtuara me ulje/çedime, çedimet janë si në planin vertikal dhe atë horizontal, çka duken qartë dhe në (foto 2,5,6,7,8,9).

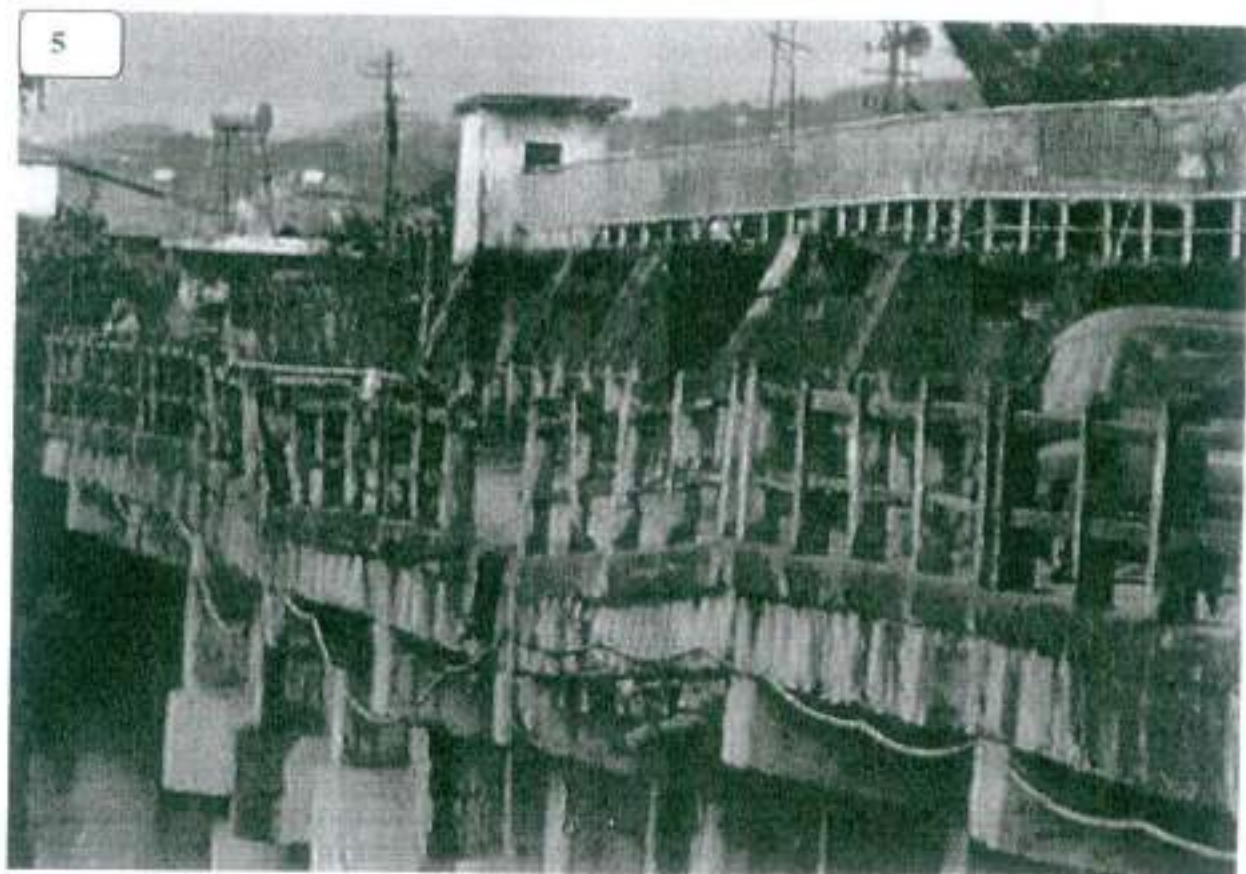
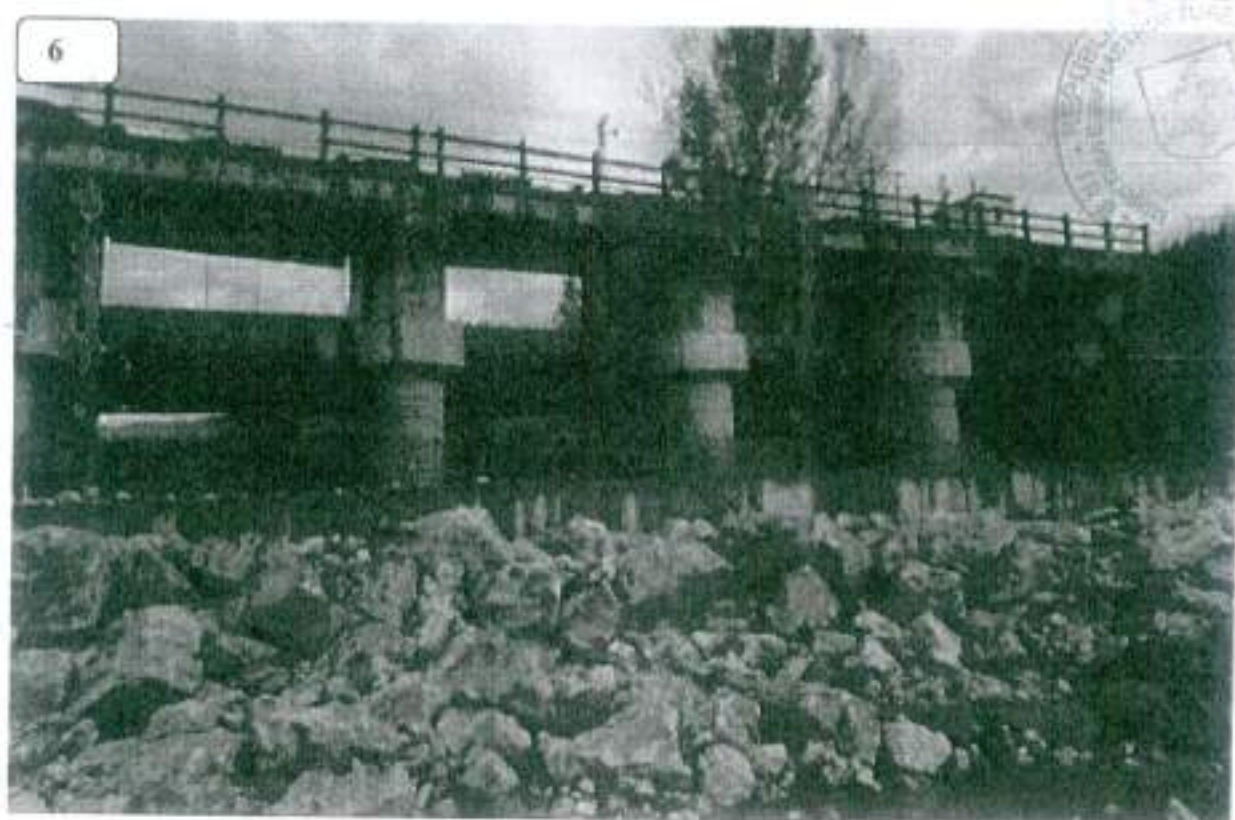
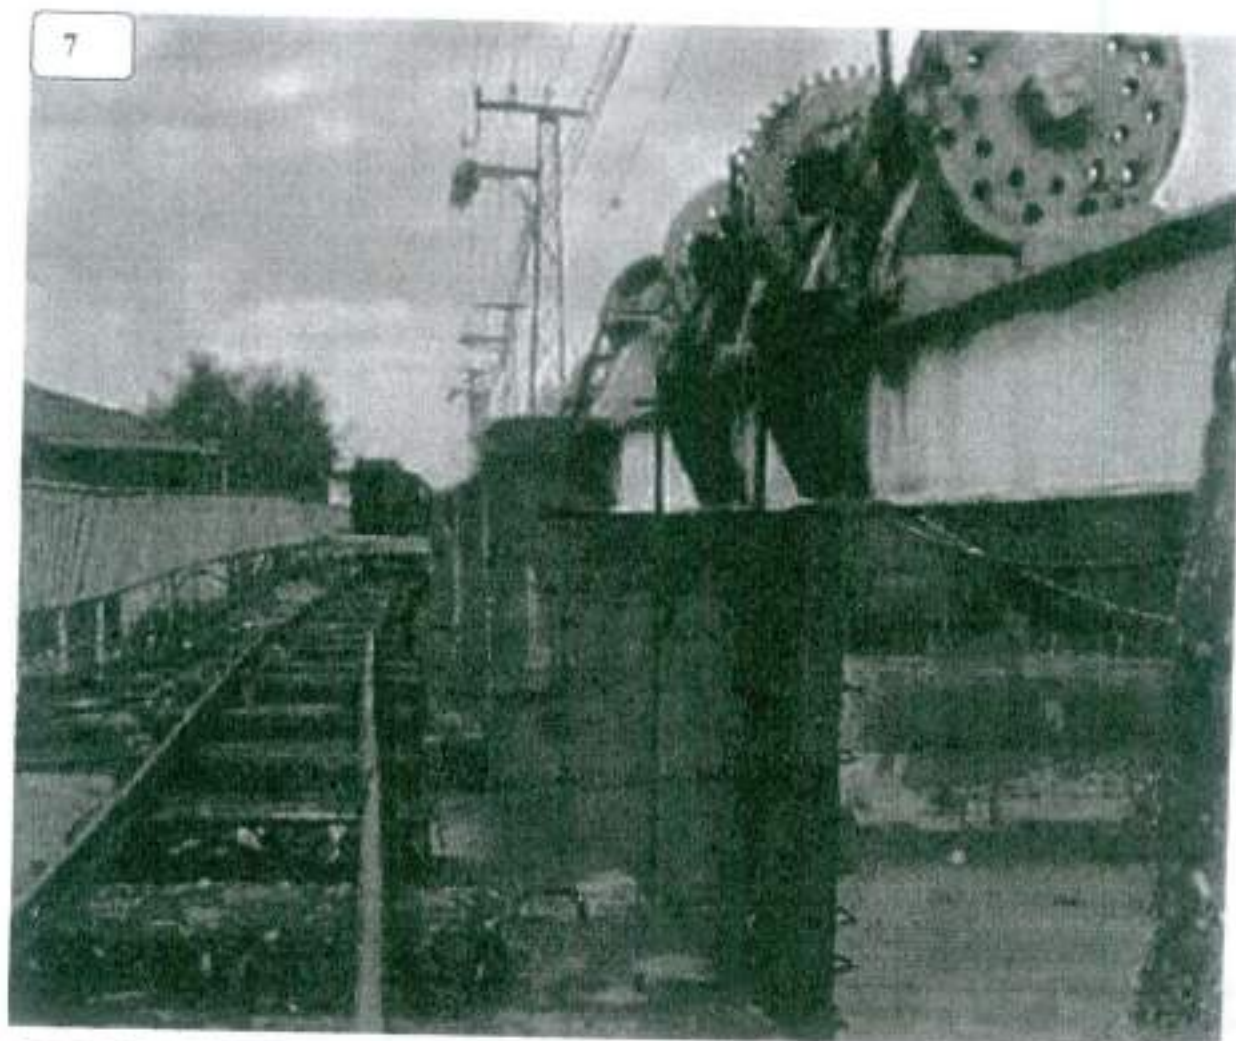
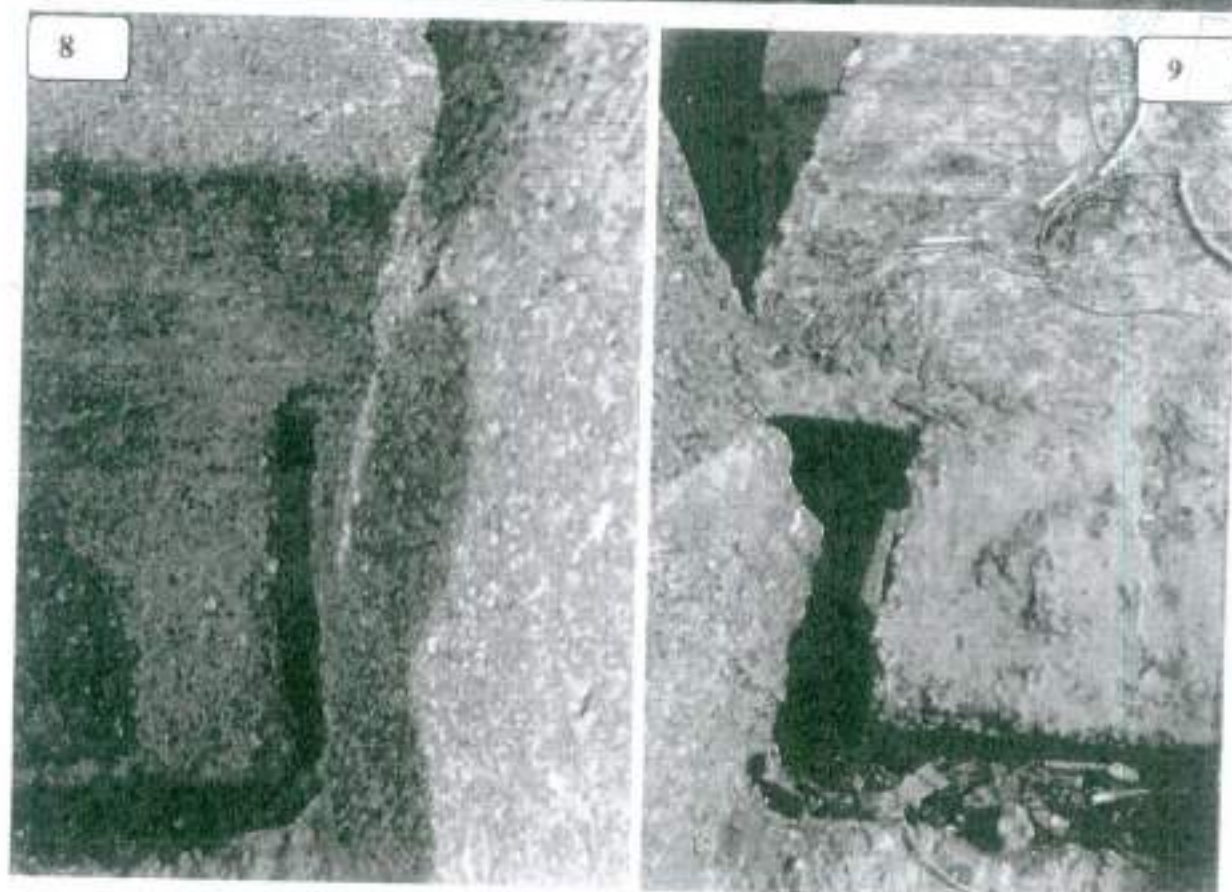
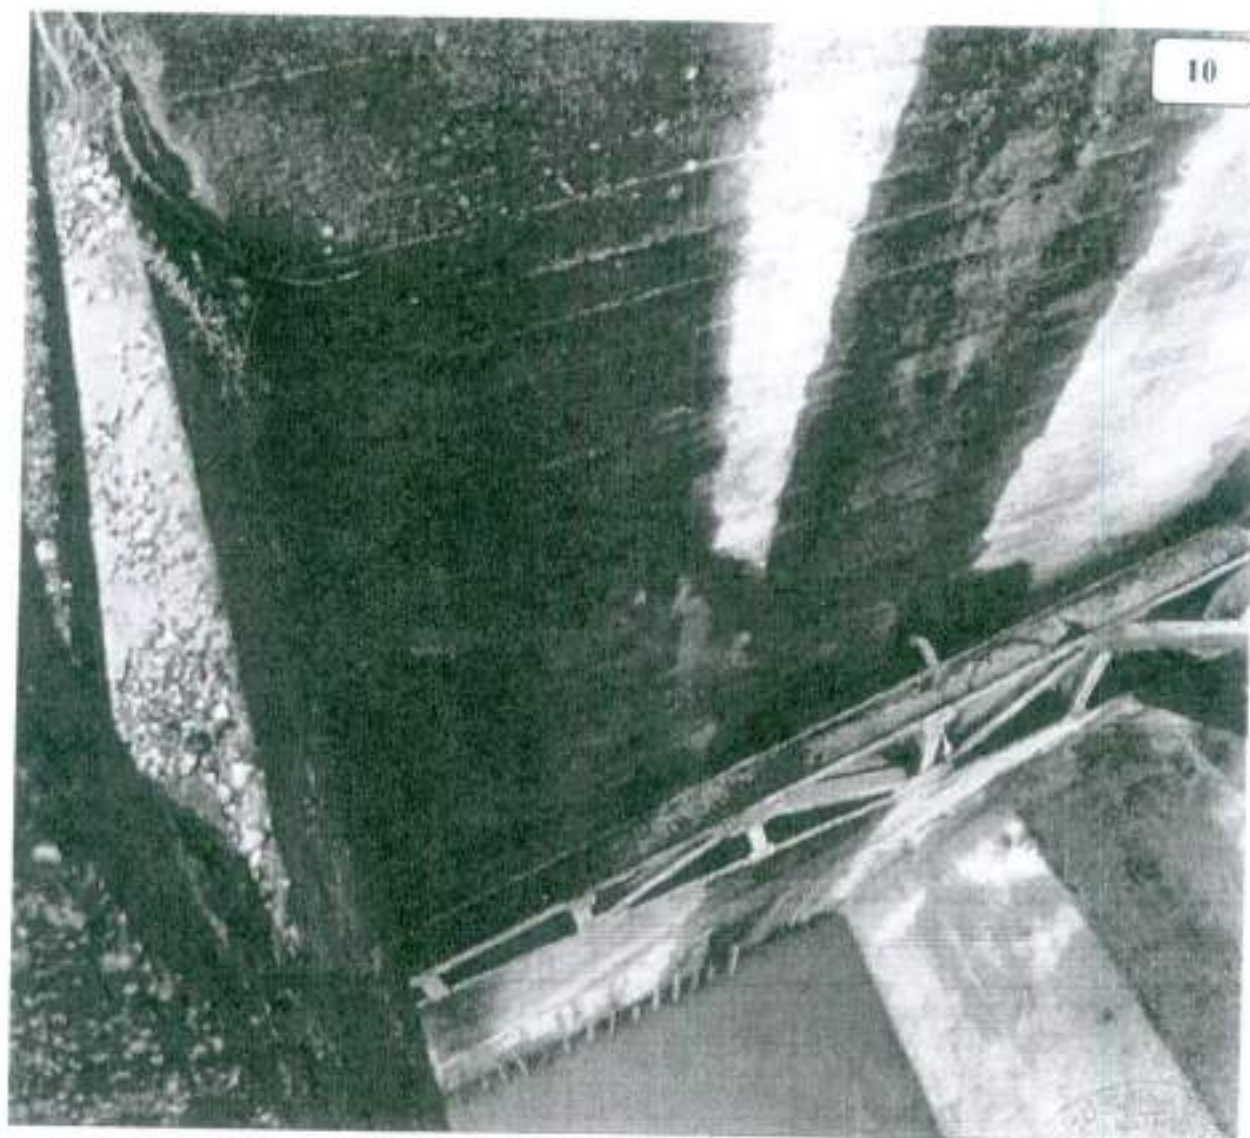
Vepra ka çedime në disa pila/këmbë ku mbështetet dhe ura, këto çedime vijnë që nga bazamenti i pilave, shkak i gërryerjes së bazamentit nga uji.

Vepra ka çedime/ulje të mëdha, të cilat janë serioze dhe mund të çojnë në kolaps të urës si dhe digës, si një trup i vetëm.

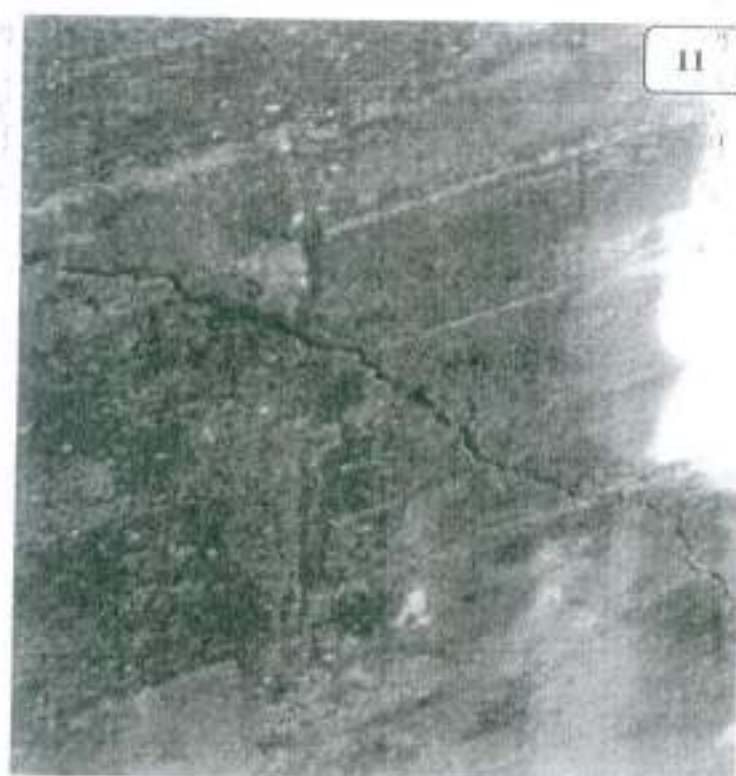
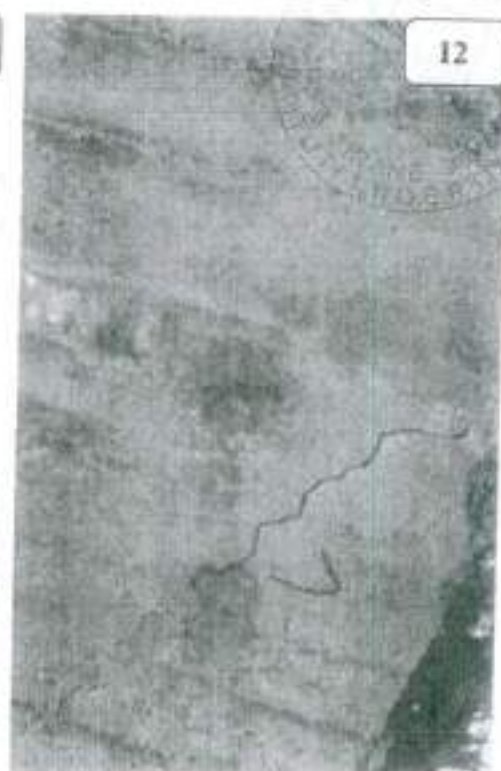
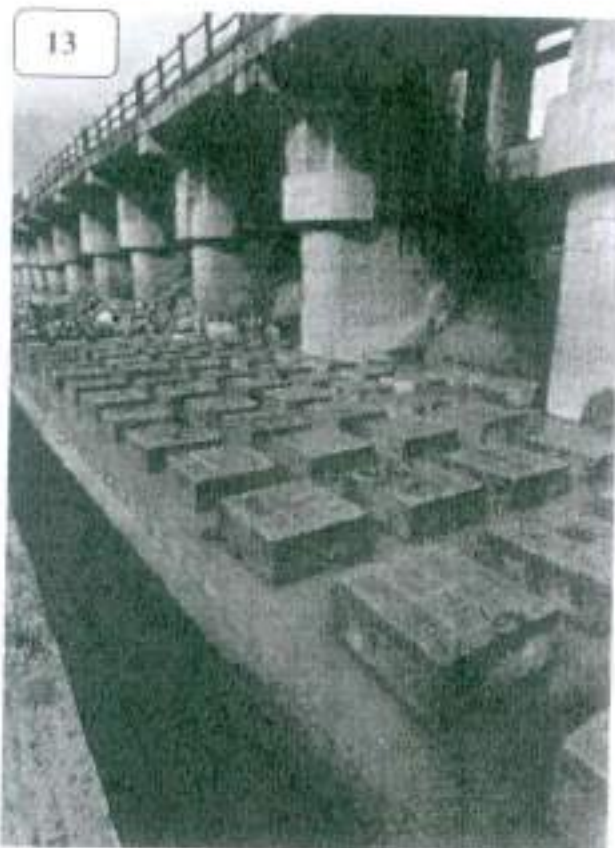
Pila me nr.6, ka dhe çarje të betonit me kënd  $45^\circ$  në të dyja anët e saj, çka përbën një problem serioz, pasi dhe vetë struktura punon në shtypje dhe jo në përkulje (foto 10,11,12).

Me qenë se vepra punon në shtypje/përmbysje si një mur mbajtës, pa lejuar fenomenin e përkuljes, betoni ka rezistencë të ulët në prapje, pra është amarf dhe jo duktil, ky beton mund të japi shpërthime të menjëhershme pa fazë elastike (foto 10,11,12).
